RELATÓRIO FOTOGRÁFICO DAS CONDIÇÕES FÍSICAS DO PRÉDIO DO CREAS EM CAROLINA - MA

Data da visita: 05/03/2025

Objeto: CREAS de Carolina – MA.

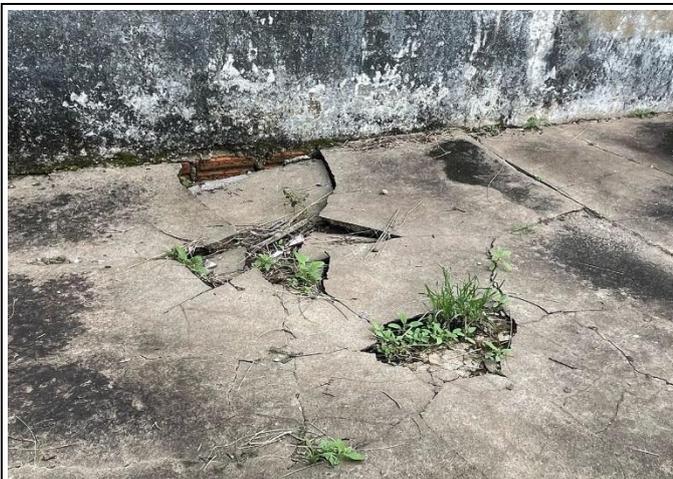
Calçada rachada.

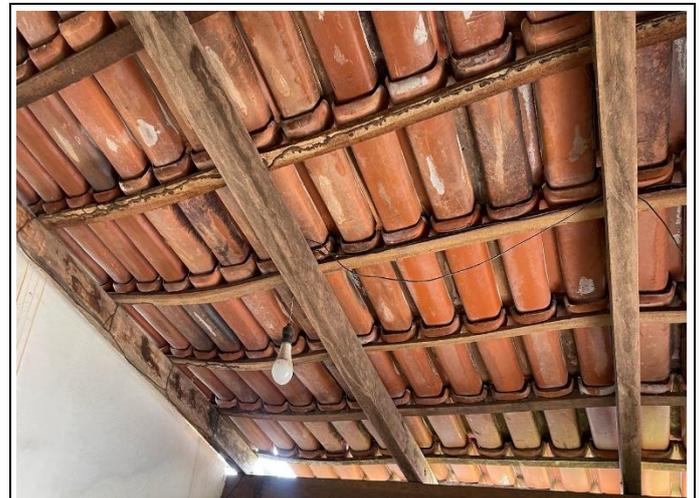
Telhado selado do hall.

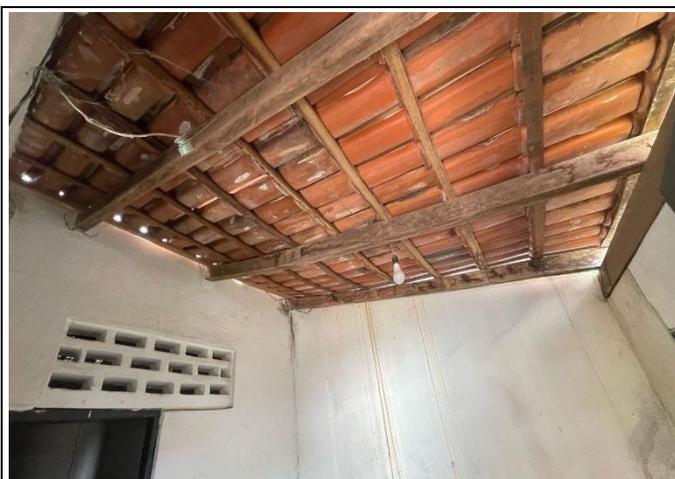
Telhado selado do hall.

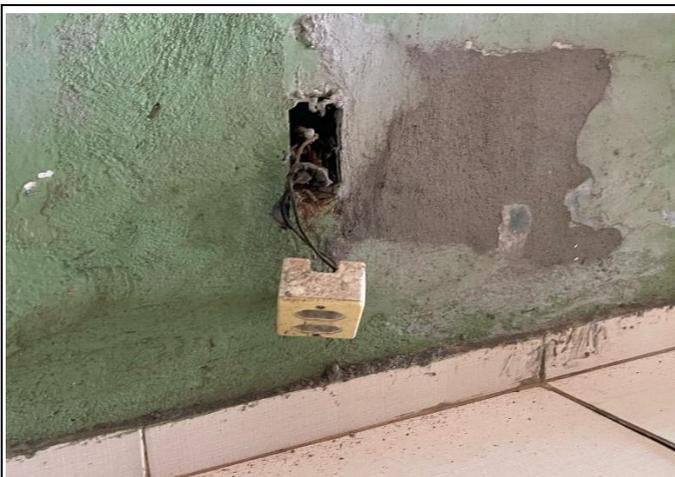
Tomada dupla danificada.

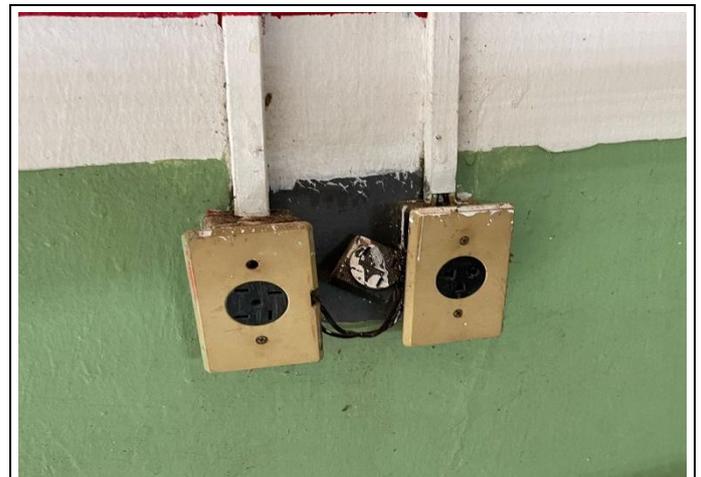
Tomadas para telefone e 3 pinos antiga.

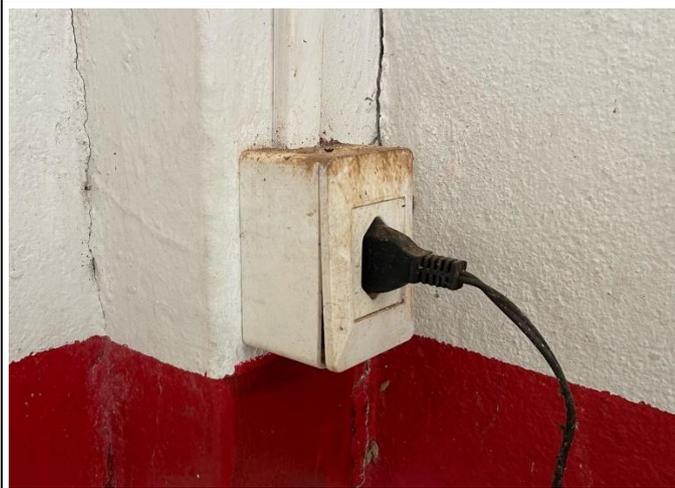
Tomada de caixa com canaleta.

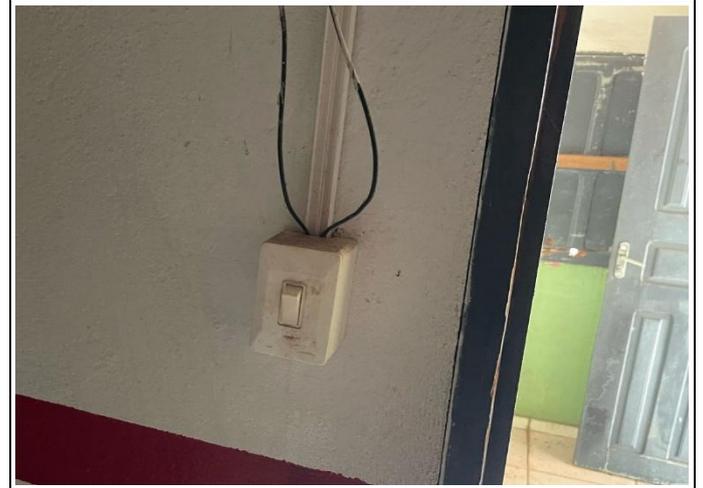
Interruptor de caixa com canaleta..

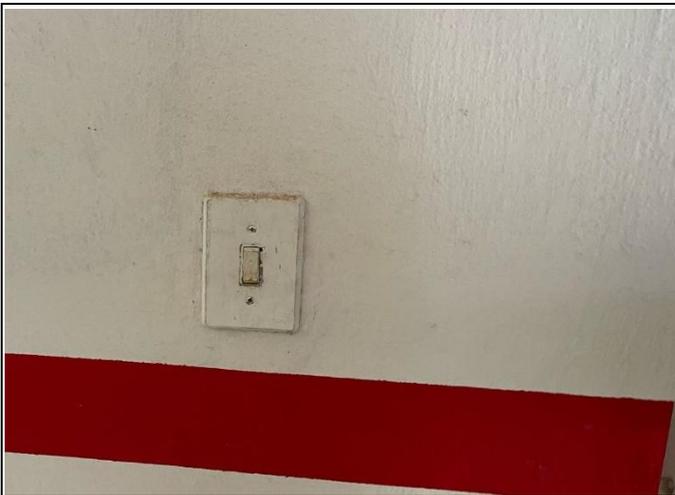
Interruptor danificado.

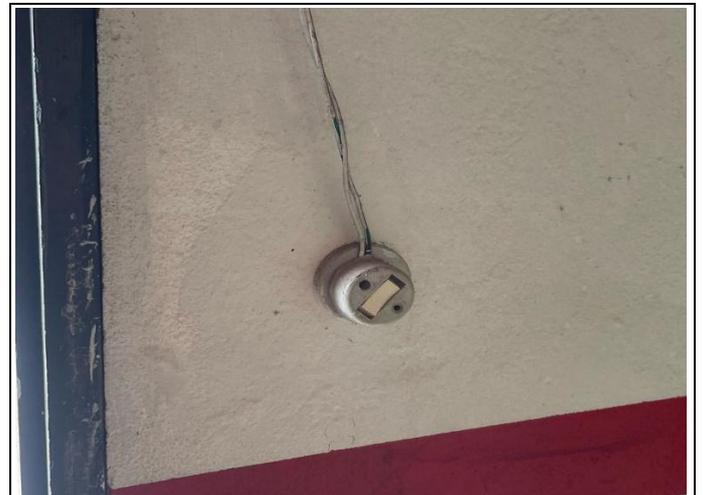
Interruptor danificado.

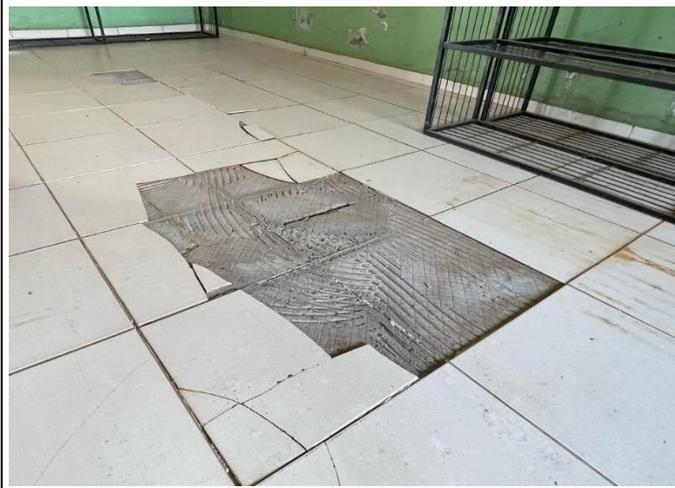
Piso da sala principal danificado.

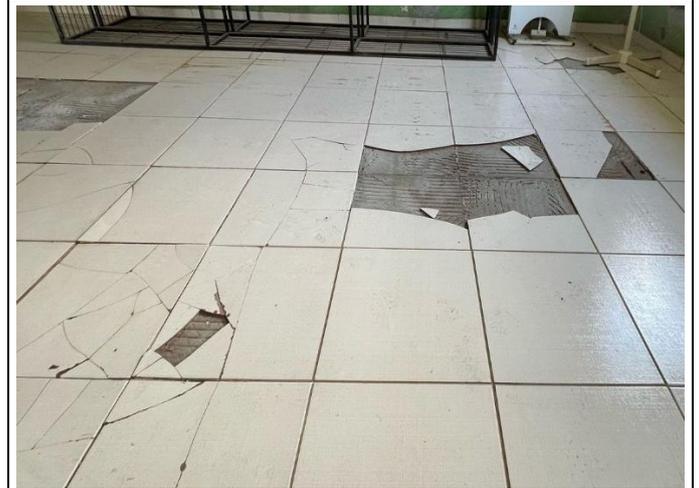
Piso da sala principal danificado.

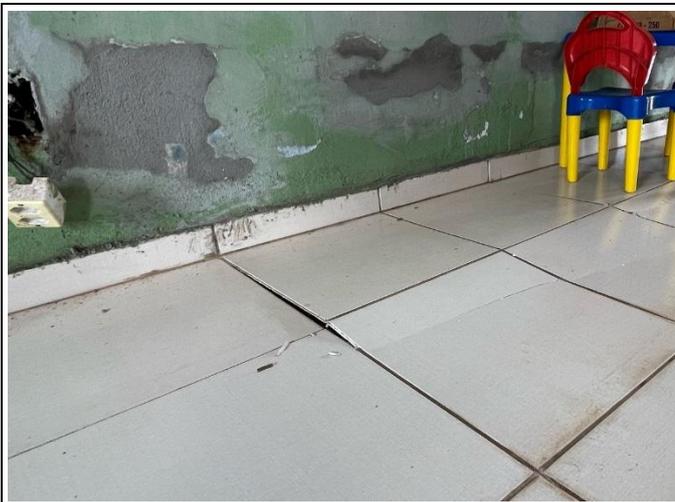
Piso da sala principal danificado.

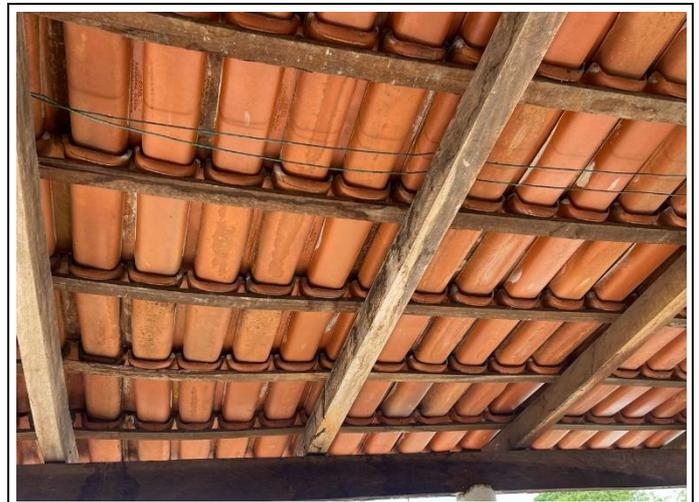
Telhado da área externa com ripas seladas.

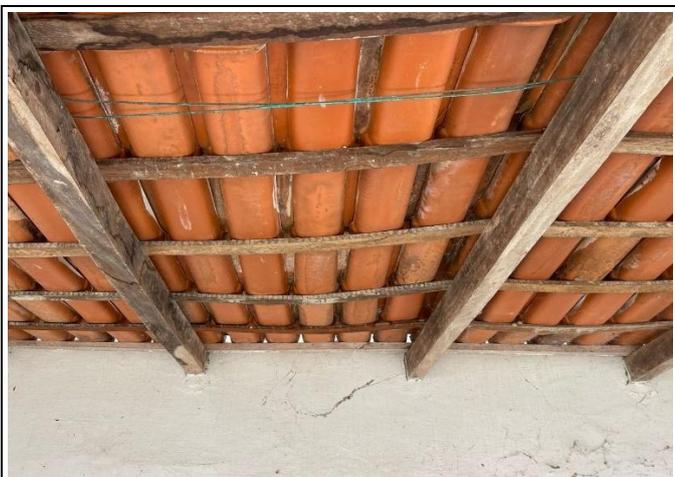
Ripas seladas.

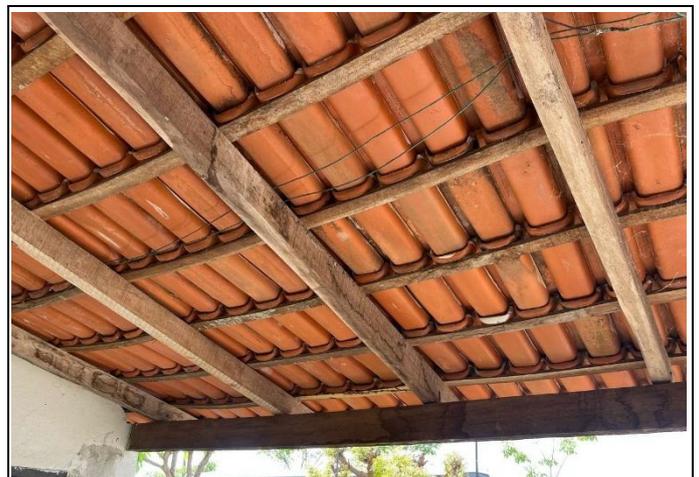
Ripas seladas.
